# Program exkurze z předmětu Krajinné systémy

- 1) Klaus Čurábka – na bystřinném toku Čurábka, 1,910 ř.km, k.ú. Bílá.

- 2) **Klaus Bedřich (Fridrich)** - na bystřinném úseku vodního toku Bílá Ostravice, nádrž se nachází přímo u státní silnice I/56, k.ú. Bílá.

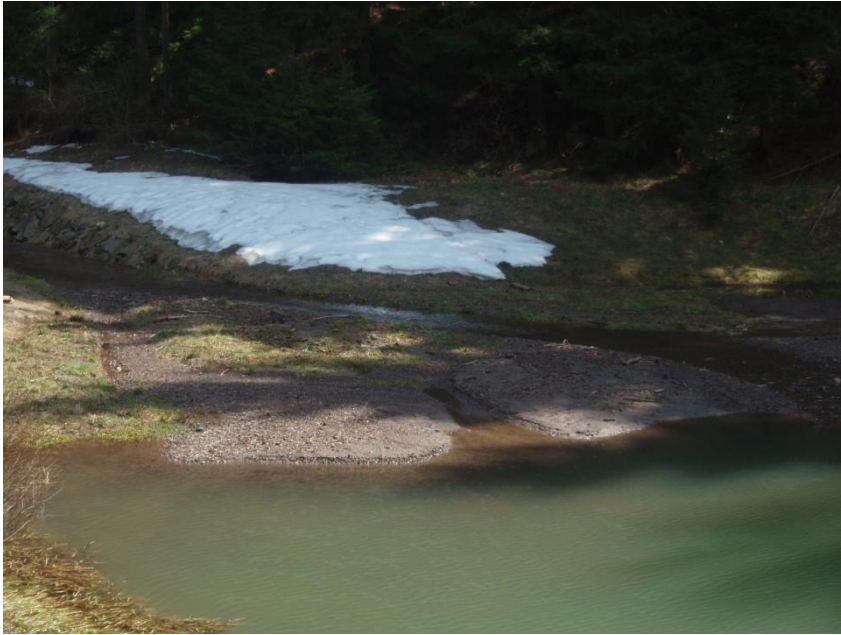
Náplavový kužel na vtoku do Čurábky

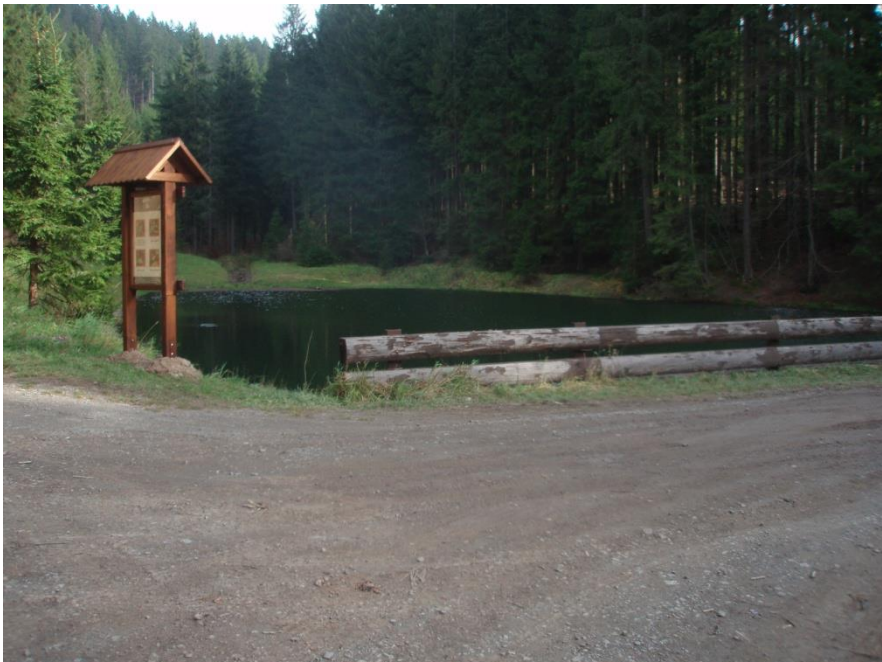
Klouz Čurábka s naučnou cedulí

Technická památka, nádrž vybudována v 19. St. (první informace z r. 1840). Ke splavování dříví sloužila do r. 1908. Nádrž rekonstruována v letech 2003-2005 podnikem Lesy ČR, sanace hráze, sanace retenčního prostoru.

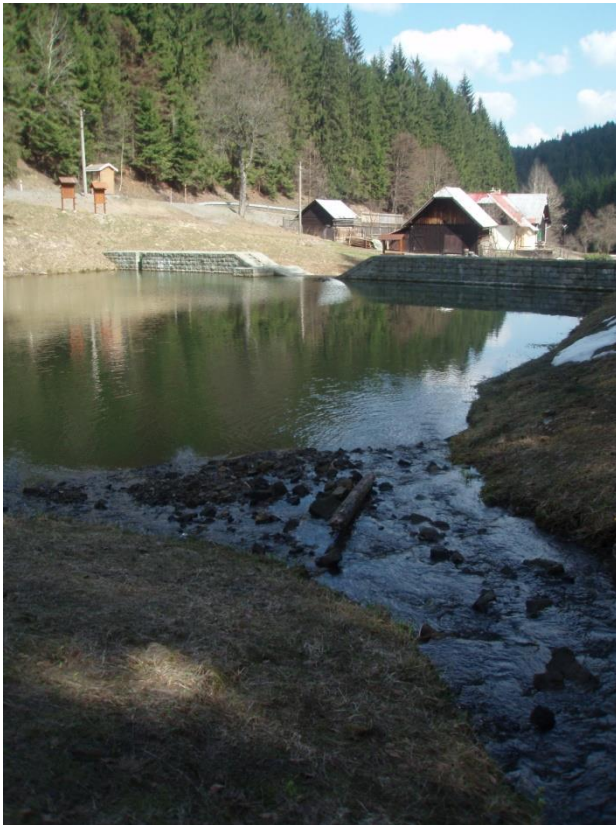
Technická památka, nádrž vybudována v pol. 19 st. Klaus byl značně poškozen povodní v r. 1925. Rekonstrukce celé nádrže proběhla v r. 2002-2005.

Ekologická funkce – na levém břehu nádrže se vytvořil mokřadní ekosystém. Bohužel je zde nefunkční rybí přechod, typu komůrkového.

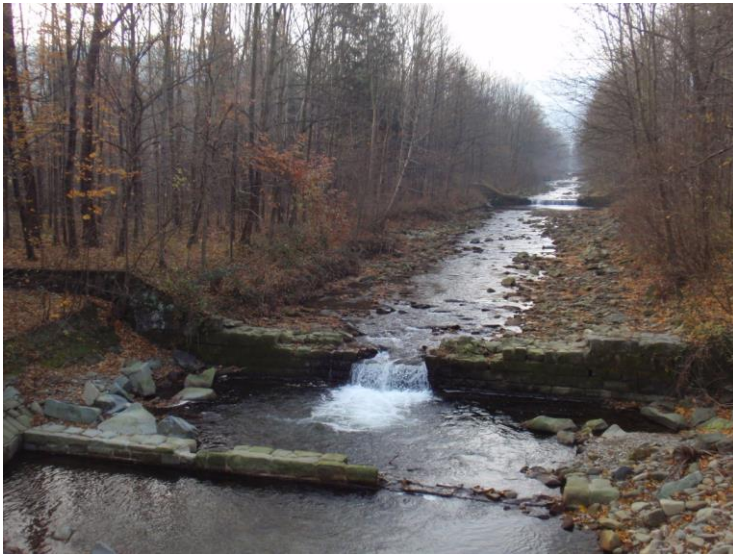
## Tok Mohelnice – spádové objekty

**3) Mohelnice:** štěrkonosný tok, výrazný splaveninový režim. Stabilizace podélného profilu – nevhodná úprava toku.

Patří v současnosti k nejvýznamnějším donorům štěrků a to z důvodu, že její povodí bylo na rozdíl od jiných minimálně ovlivněno výstavbou štěrkových přehrázek. Ale ani ona nebyla ušetřena lidským zásahům a byla v minulosti upravena stabilizací podélného profilu v úseku od soutoku s Morávkou po říční kilometr 2,4, který je v současnosti předmětem zájmu. Stabilizace byla provedena spádovými objekty v počtu několika desítek, které jsou dnes v havarijním stavu. V některých místech jsou pod objekty tůně hluboké až 6 metrů a dochází k výraznému zahlubování koryta pod spádovými stupni, viz fotografie. Povodí Odry, jako správce vodního toku, tyto stupně opravilo a migračně zprostupnilo (viz <http://www.ovodarenstvi.cz/clanky/povodi-odry-dokoncilo-revitalizaci-ricky-mohelnice-v-raskovicich>). Aby bylo akci možno financovat z peněz OPŽP oblasti podpory 6.2. Z pohledu ochrany přírody by měla být snaha o celkovou revitalizaci daného úseku, než jen migračního zprostupnění. Tím je myšleno rozšíření koryta minimálně jedenkrát oproti současné šířce, zrušení stupňů a nahrazení balvanitými skluzy, které budou zároveň sloužit jako stabilizační prahy proti případnému zahlubování (vlastní názor).

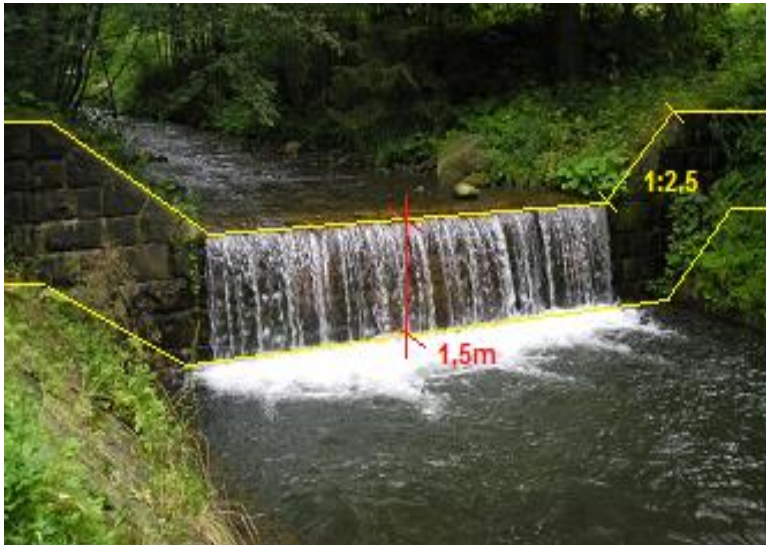
### Upravený tok Kněhyně

V roce 2003/2004 proběhla revitalizace štěrkonosného vodního toku Kněhyně v délce cca 300 m s cílem obnovit přirozený geomorfologický vývoj toku a jeho nivy, jako karpatského větvičího se toku (prof. Demek píše divočící). Původně se jednalo o upravený úsek toku se stabilizací pomocí kamenných spádových stupňů s opevněním paty kamennou dlažbou, a rovněž břehů. Revitalizační úprava proběhla z důvodu protipovodňového opatření, na  $Q_{100}$ .

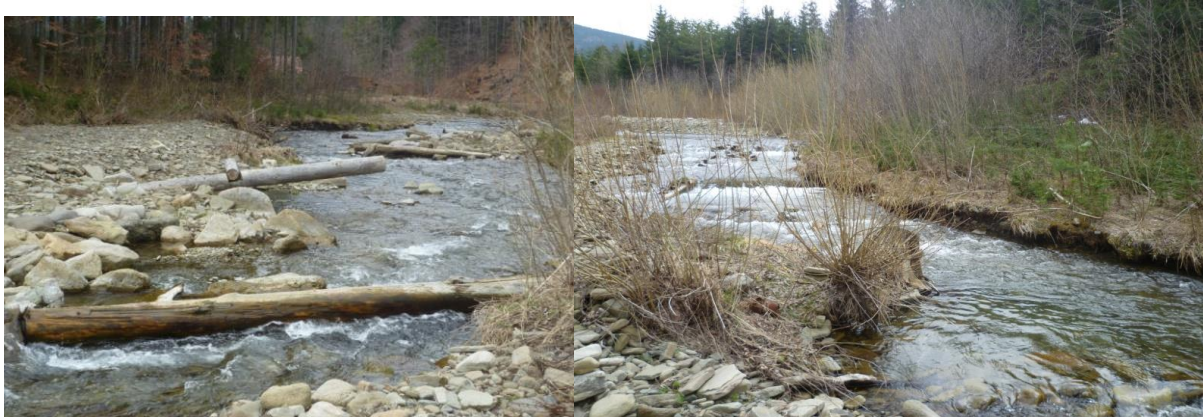
Nové Koryto je navrženo v parametrech větvičího se zakřiveného koryta toku. Základním principem konstrukce nového koryta je pravidelné střídání brodových úseků a tůní.

Hlavní tok		Nivní tok	
vinutí trasy	1,14m	max. hloubka koryta v brodu	0,3m
průměrná šířka koryta	6,1m	max. hloubka koryta v tůni	0,6m
max. hloubka koryta v brodu	0,4m		
max. hloubka koryta v tůni	0,9m

Revitalizace toku i nivy říčky Kněhyně. Stabilizační prvky – využití mrtvého dřeva (ojedinělý případ v ČR).

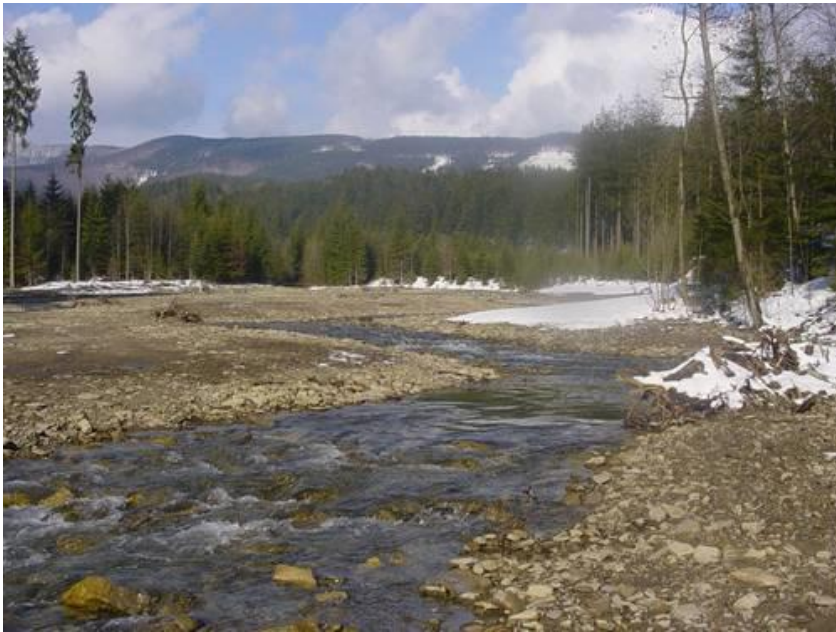
## Kněhyně po revitalizaci

Revitalizace vodohospodářsky upraveného toku na přirozenou dynamiku, v úseku větvení. Dimenzování koryta a nivy na stoletou vodu, ochrana níže položeného intravilánu před povodní. Významný biotop, změna struktury břehové vegetace.
